Van spookhuis tot sprookjeskasteel

Met nog een paar weken te gaan realiseert JVK de ingrijpende restauratie van het dak van het kasteel Pharazijnshof in het Belgische Kapellen (bij Antwerpen, nabij de Nederlandse grens). Een cottage stijl kasteel met een natuurleien dak met veel verspringende hellingshoeken, overlappen en details. Directeur Jurgen van Keulen van JVK noemt het een pareltje onder de toch al imposante referentielijst. Ruim een jaar is met tussenpozen aan het dak gewerkt, met als resultaat dat het monument de komende honderd jaar weer vooruit kan.

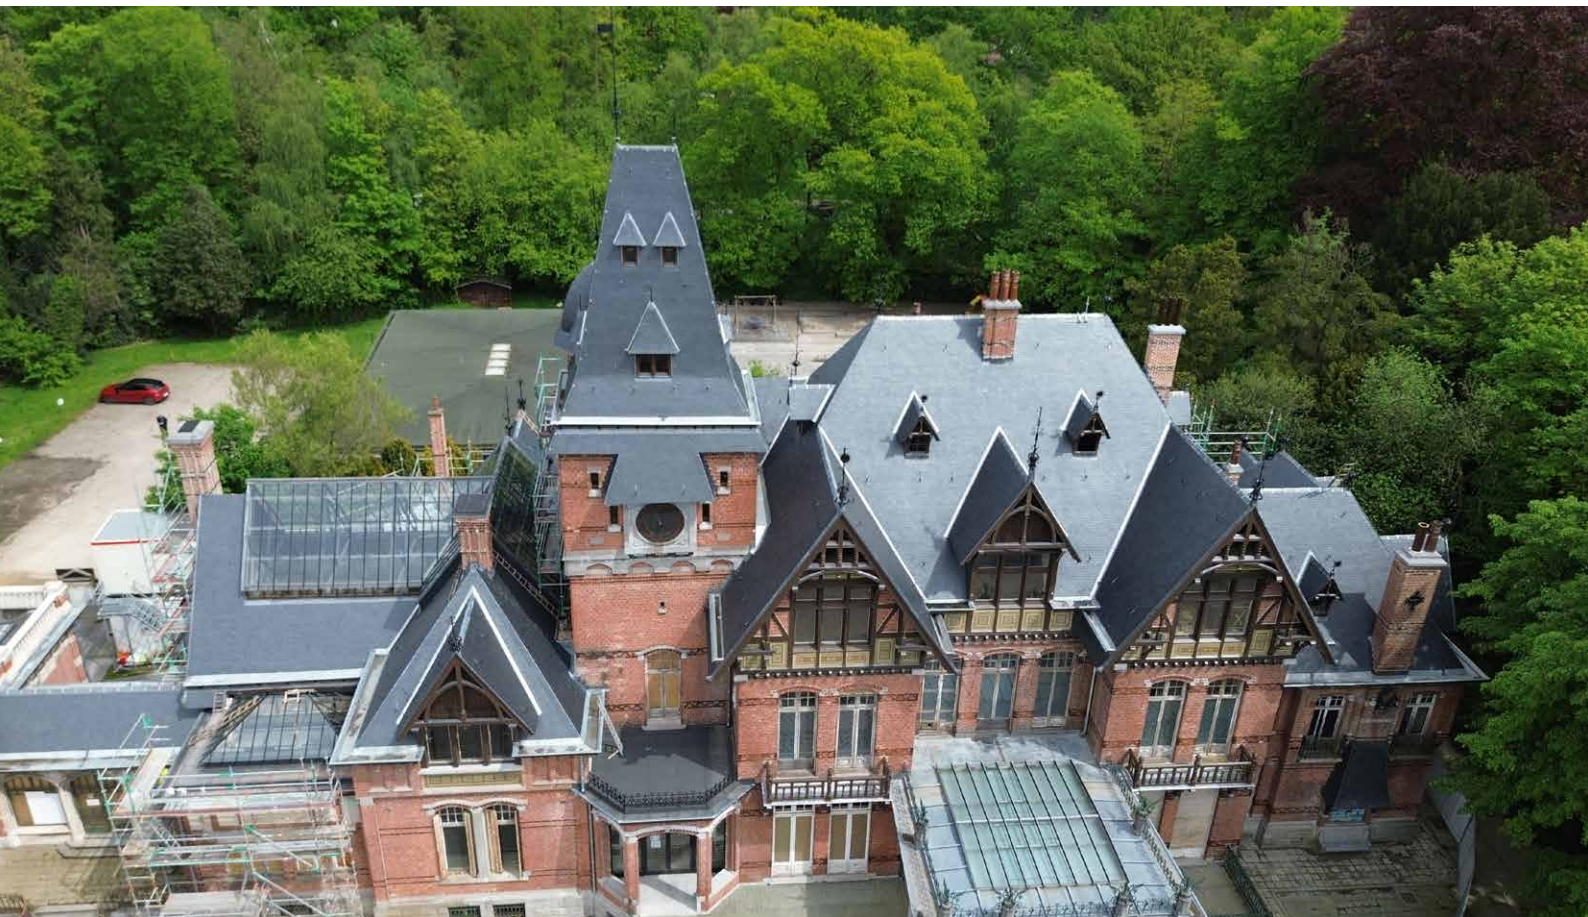
- ✓ *Dankzij het vakmanschap van de leidekkers is het dak weer strak en het gebouw voor de komende decennia bestand tegen de elementen.*

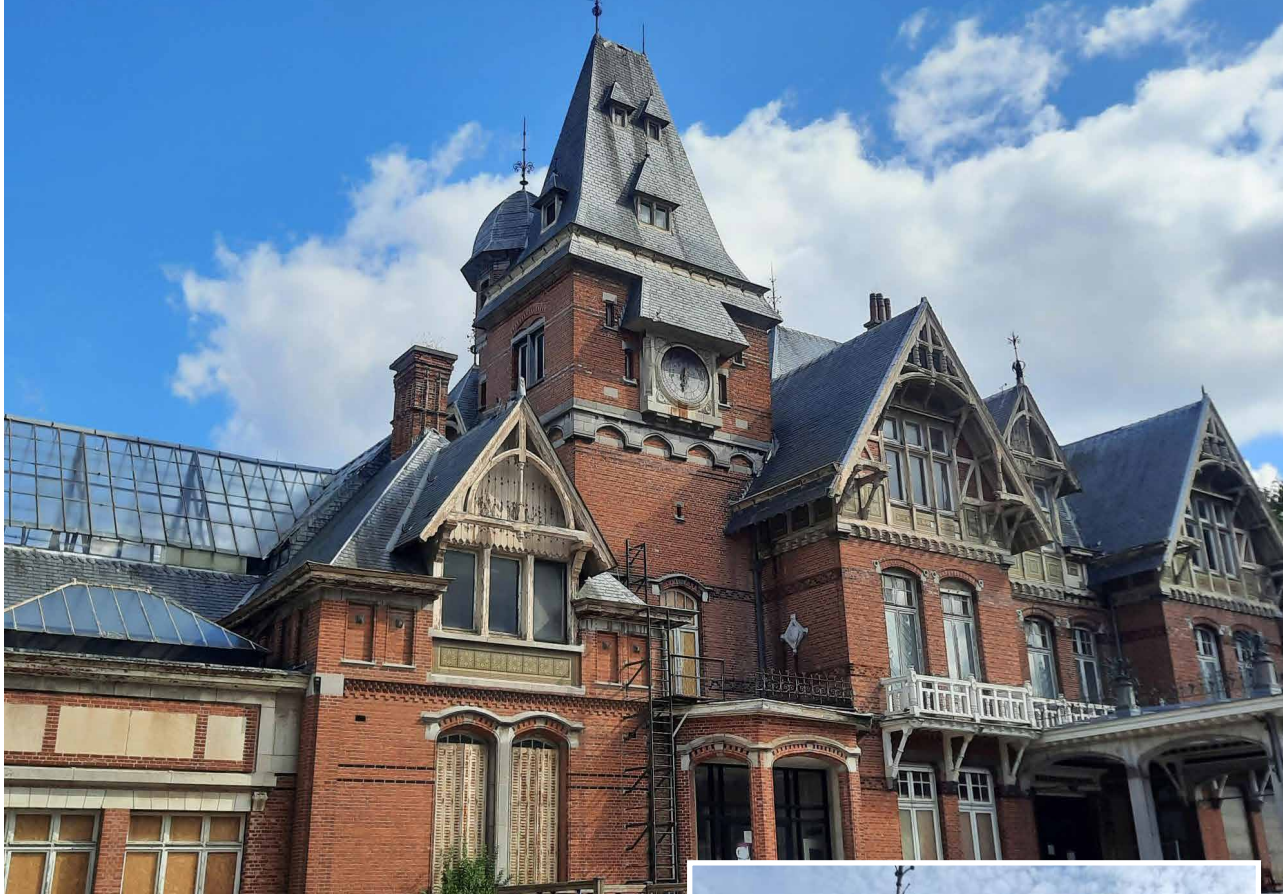
^ Door achterstallig onderhoud verkeerde het kasteel in slechte staat

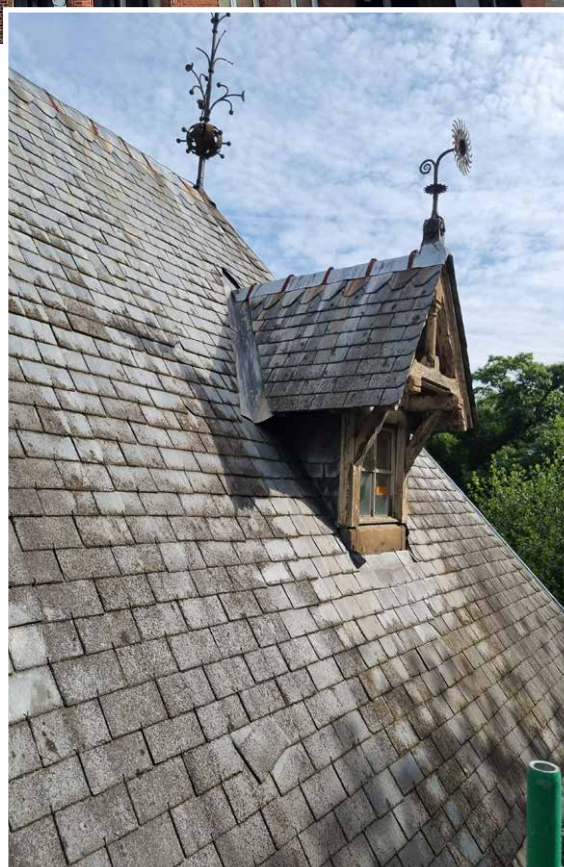
"Het dak kent enorm veel details. Onze leidekkers, Noah, Michael, Jan, Randy en meerderen, werkten als team aan de daken, dakkapellen en torens. Er is grote toren met een bolvormige torenspits die ook met leidekking is uitgevoerd.

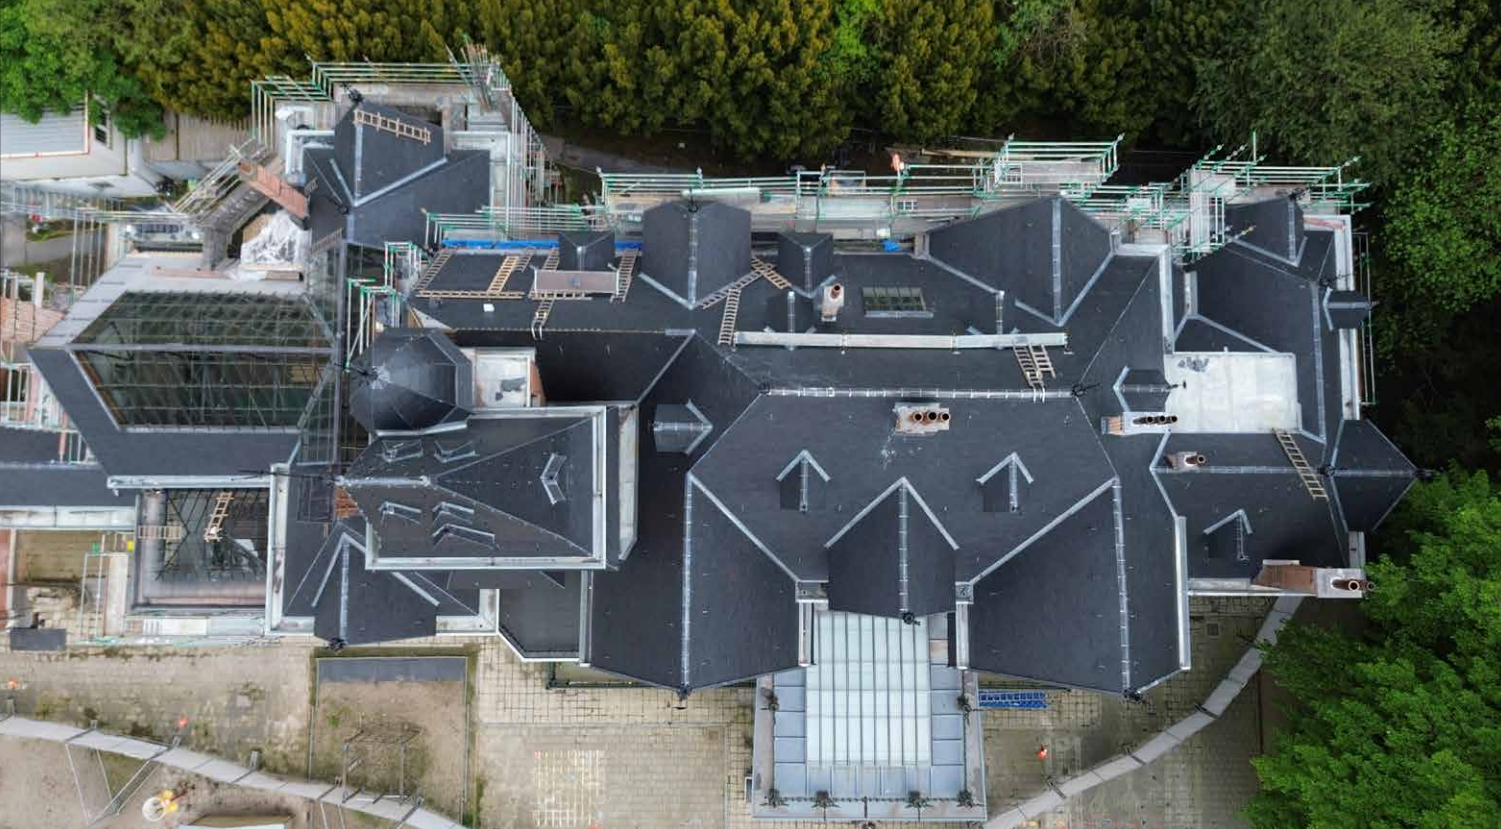
^ Een omvangrijk werk met tal van details die het uiterste vergen van het vakmanschap.

"Er is gewerkt met rvs leihaken en koperen leinagels. En diverse typisch Belgische details, zoals overlappend gehaakte loden nok met rvs nokbledden en een heel andere hoekkeper, met op zijn kant geplaatste leien, waarvan een hoekje af is gehaald. Zeer secuur moesten de leidekkers de lijnen uitzetten, omdat

de dakvlakken onder verschillende hellingshoeken tegen elkaar liggen. Het is gelukt om strakke lijnen te behouden. Een zeer gedetailleerd en arbeidsintensief project dat veel van ons vakmanschap en know how vergde.”
