Nieuw leven voor EDAH-terrein

In november is op het EDAH-terrein project Oranjekade tot een goed einde gebracht. Hier bouwde BanBouw voor Rezidenz Development vijftien woonblokken met in totaal 247 koop- en huurappartementen en 22 grondgebonden woningen op een verhoogde parkeergarage. De gebouwen worden verbonden door een daklandschap van bijna 10.000 m², ontworpen door Burobol en opgetuigd door Du Pré Groenprojecten. De nieuwbouw maakt deel uit van het plan om het gebied binnen de Kanaaldijk NO, de Waardstraat, de Torenstraat en Oosteinde te revitaliseren. Rond de watertoren komt een parkje waar het beekje de Oude Aa, dat weer naar bovengemaal wordt, doorheen meandert.

ORANJE KADE, HELMOND

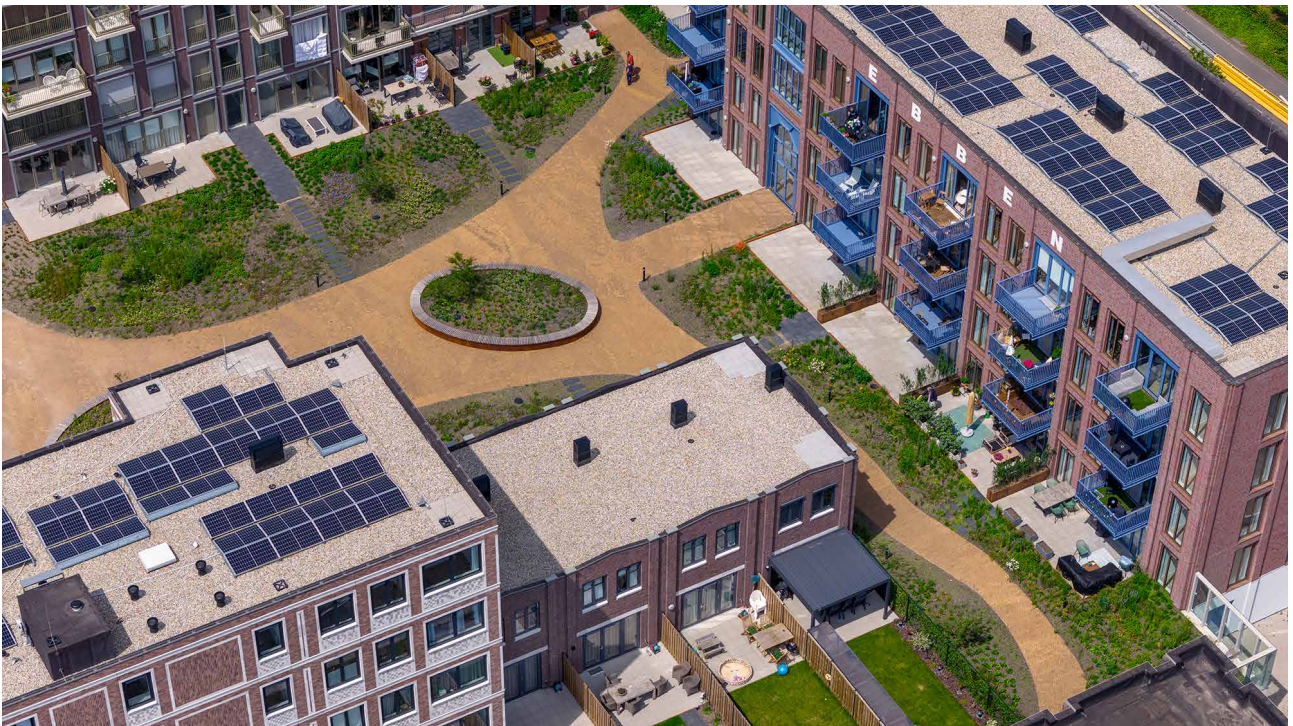
^ Een nieuwe, gevarieerde woonbuurt vlak bij het centrum van Helmond, met een aantrekkelijke daktuin voor sociale interactie. (Foto: Zoontjens)

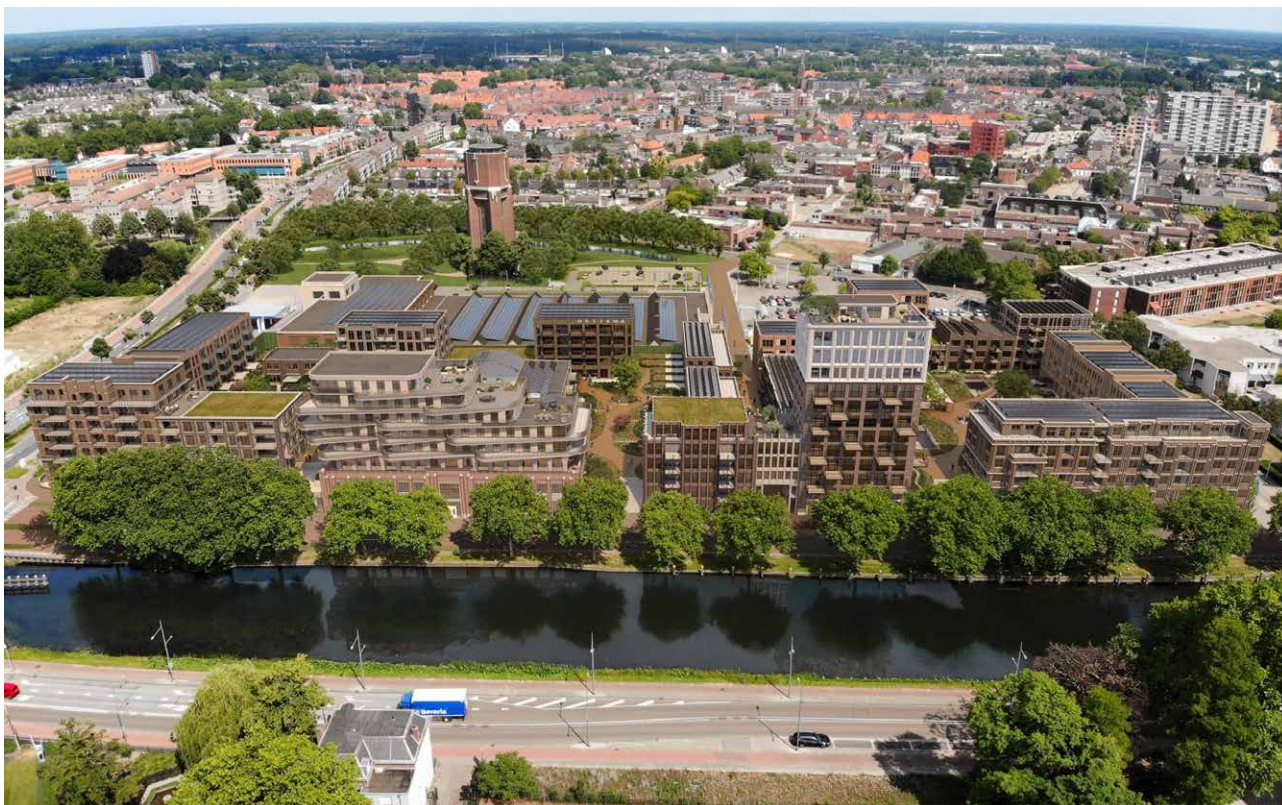
^ *Vogelvluchtimpresie; links aan de Kanaaldijk NO de monumentale EDAH-gevel met daarboven de expressieve opbouw. (Beeld: architectuurproducties)*

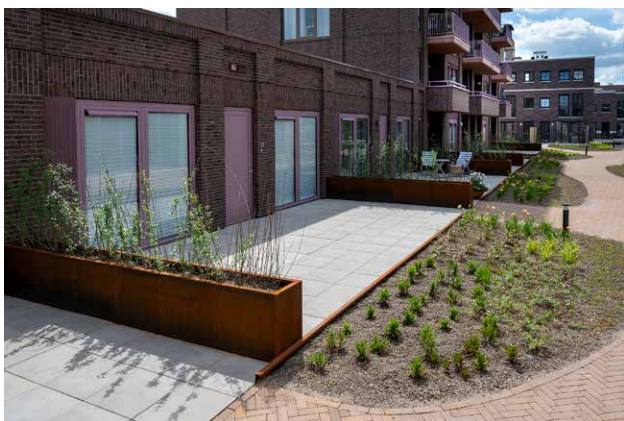
^ *Strakke overgangen van terrassen naar tuinen en looppaden. (Foto: Zoontjens)*

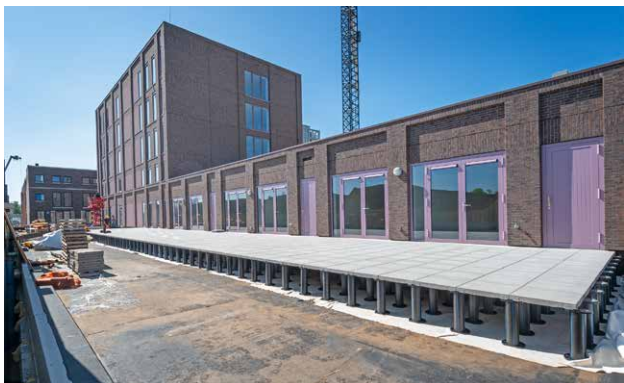
^ Terrassen zijn bijna een halve meter opgetild, wat ruimte geeft voor de leeflaag in de groene vakken. (Foto: Zoontjens)

De gefaseerde aanleg van de daktuin volgde op een testfase op waterdichtheid die wegens de enorme tijdsdruk niet in elke fase met onder water zetten kon gebeuren. “De recent opgeleverde fase 3 was een zeer grondige visuele inspectie en daar waren wij akkoord mee”, zegt Martijn Verberne, projectleider van Du Pré Groenprojecten. “Eronder ligt een open parkeergarage, dat betekent veel minder risico dan een gesloten garage of een winkelcentrum. De basisuitwerking van het dak is overal hetzelfde. Het bitumen wordt beschermd door filtervliesen, waarop drainageplaten van Nophadrain liggen. Dat zorgt ervoor dat water naar de hemelwaterafvoeren wordt geleid. Bij de woningen liggen terrassen van Dreen[®]NXT tegels, die Zoontjens bijna een halve meter heeft opgetild met hun DNS[®]-dragers; dat geeft in de groene vakken ruimte voor de leeflaag. Hier tegenaan zijn cortenstalen keerwanden geplaatst, die zowel de tegels opsluiten als het substraat van de tuinen. De looppaden zijn ingevuld met klinkers op split. De 29 bomen staan in de hoogste substraatlagen – 80 centimeter – en liggen verspreid over de

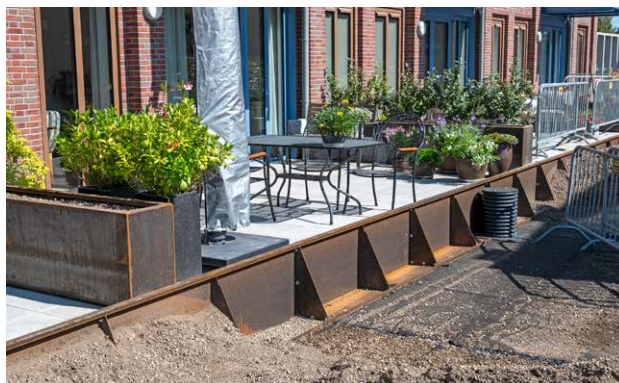
^ Cortenstalen keerwanden sluiten zowel de tegels op als het substraat van de tuinen. (Foto: Zoontjens)
